### 30系プリウスに対して作業サポート「ブレーキ制御禁止」を使用された際の対処方法

#### 1：作業サポート「ブレーキ制御禁止」を使用した際の症状について

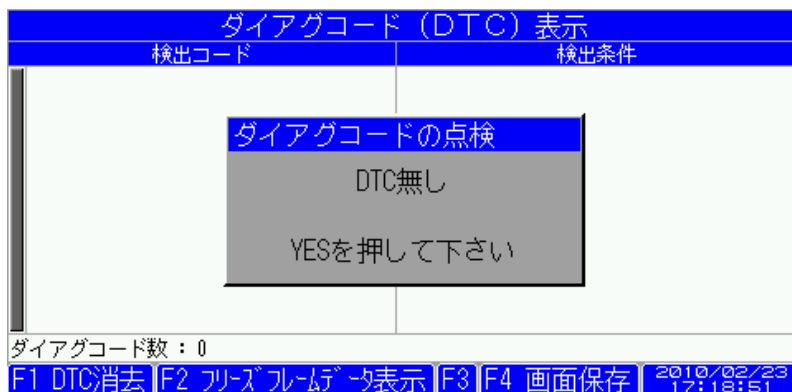
### 手順29[終了]

下図の様にダイアグコードが表示されていないか確認して下さい。表示が無ければ作業は終了です。
